Posouzení technického stavu a návrh na opravu

Akce: *Zatékání do suterénních prostor v bytovém bloku mezi ulicemi
Poděbradská, Tyršova, Vašatova a Váňova – Kladno*

Zadavatel: *Statutární město Kladno, nám. Starosty Pavla 44, Kladno*

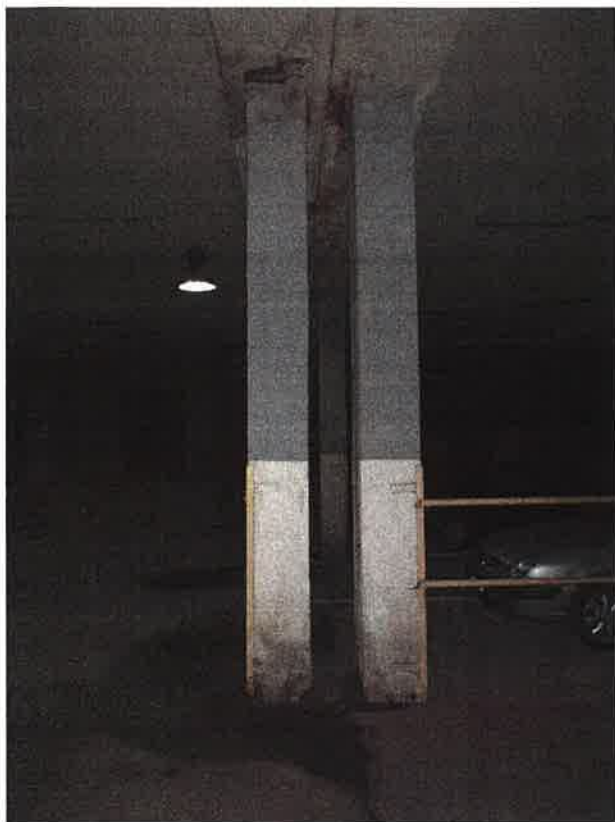
- v živičné (asfaltové) ploše která tvoří povrch hřiště i plochu okolních komunikací pro pěší jsou trhliny, kterými dochází k vnikání dešťové vody do podloží
- dochází k zanášení dešťových vpustí především od plodů a listů z vedlejšího pozemku parc. č. 6440/54
- při opravě sousední plochy parc. č. 6440/61 bylo nevhodně provedeno zakončení hydroizolace u odtokového žlábků. Izolace je položena na asfaltový povrch a dešťová voda zatéká pod tuto izolaci a ne do žlábků
- na sousedních objektu 6440/60 je porušen dešťový svod a voda zatéká poškozenou omítkou a konstrukcí do 1 PP
- dochází k zatékání dešťové vody v mnoha místech do prostoru 1. PP, je narušována nosná železobetonová konstrukce

Zatékání dešťové vody do 1.PP

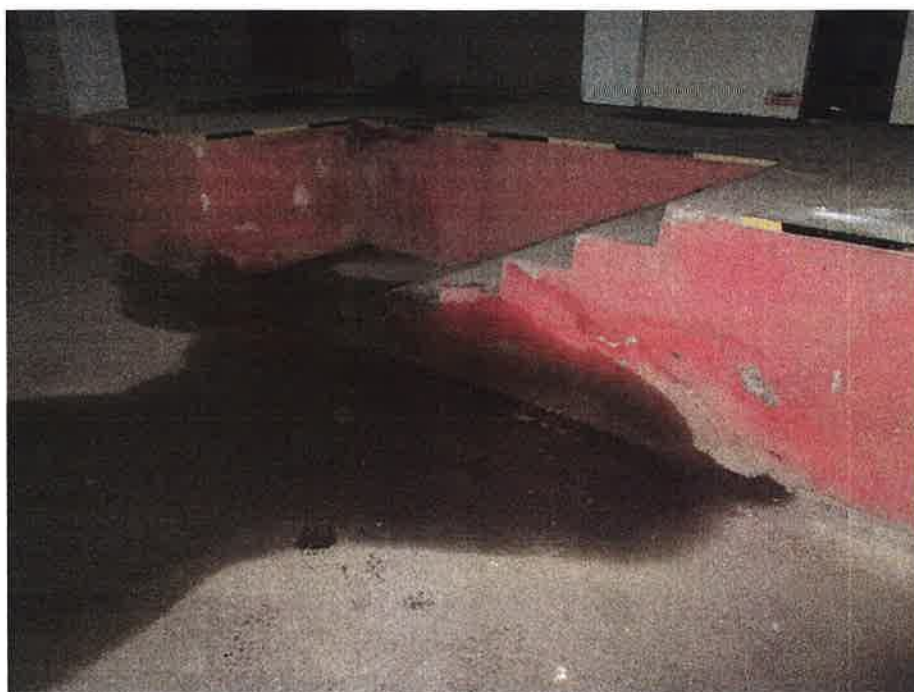
Zatékání dešťové vody do 1.PP

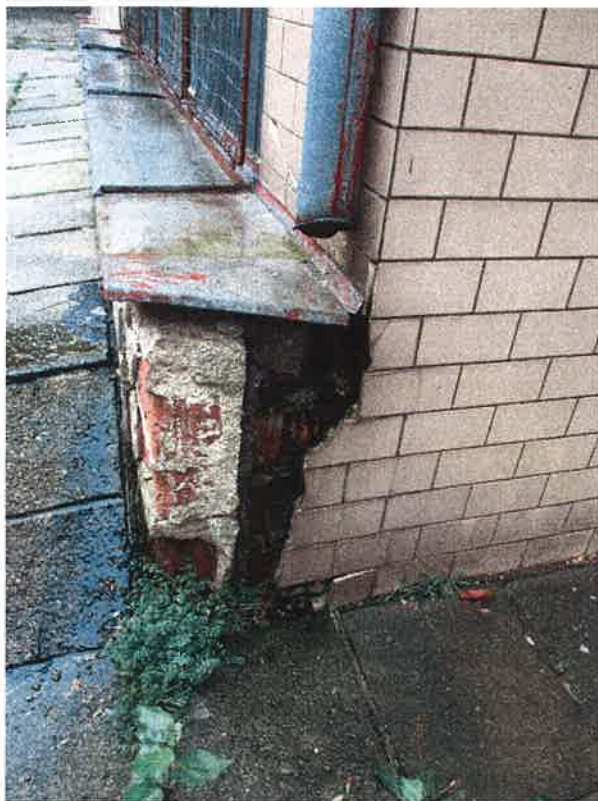
Poškození dešťového svodu, zatékání do objektu

1. Plocha pozemku je tvořena živičnou vrstvou, která má odvádět vodu ze svého povrchu do dešťových vpustí, proto je nutné všechny vzniklé spáry prořezat, vyčistit a následně provést pružnou zálivku těchto spár.
2. Vyčistit stávající dešťové vpusti a provést redukci zeleně tak, aby bylo omezeno zanášení vpustí.
3. Projednat se sousedními vlastníky nemovitostí provedení nápravy a odstranění vad na jejich nemovitostech, které zapříčiňují vnikání dešťové vody pod povrch dvora (úprava napojení hydroizolace u žlábků, dešťový svod, oprava soklu objektu).

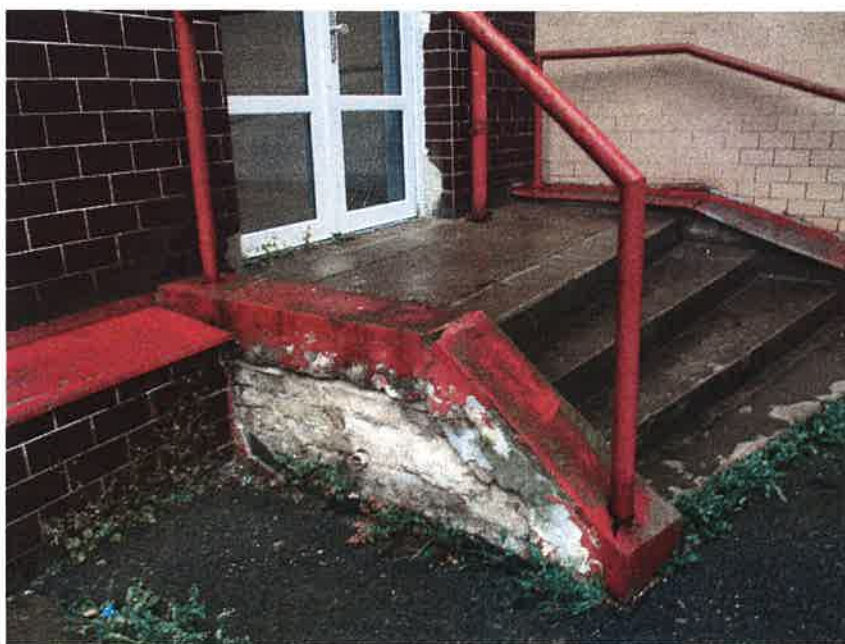
Zatékání kolem objektu

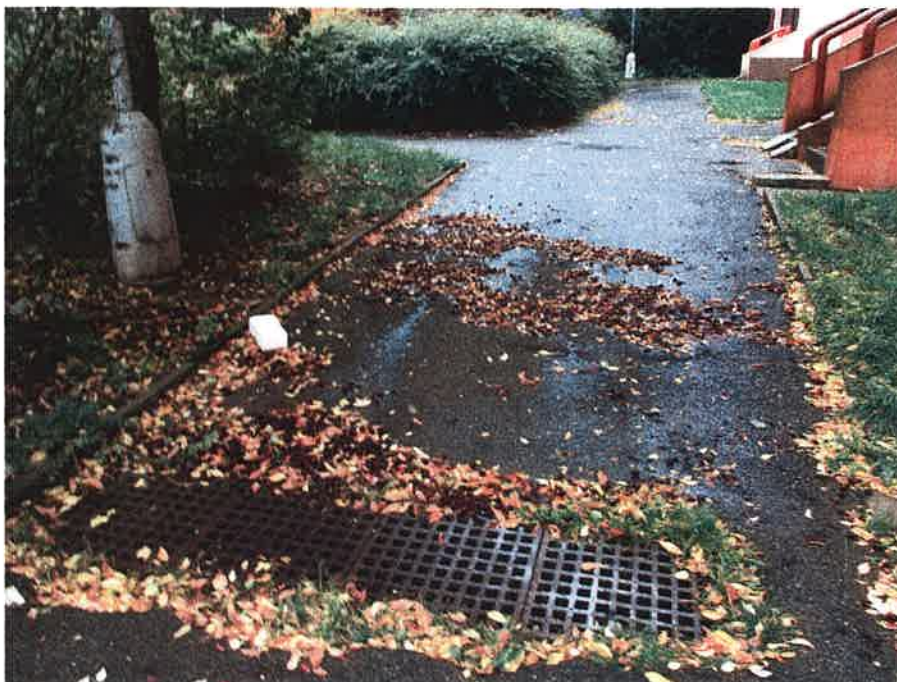
Zanášení dešťových vpustí

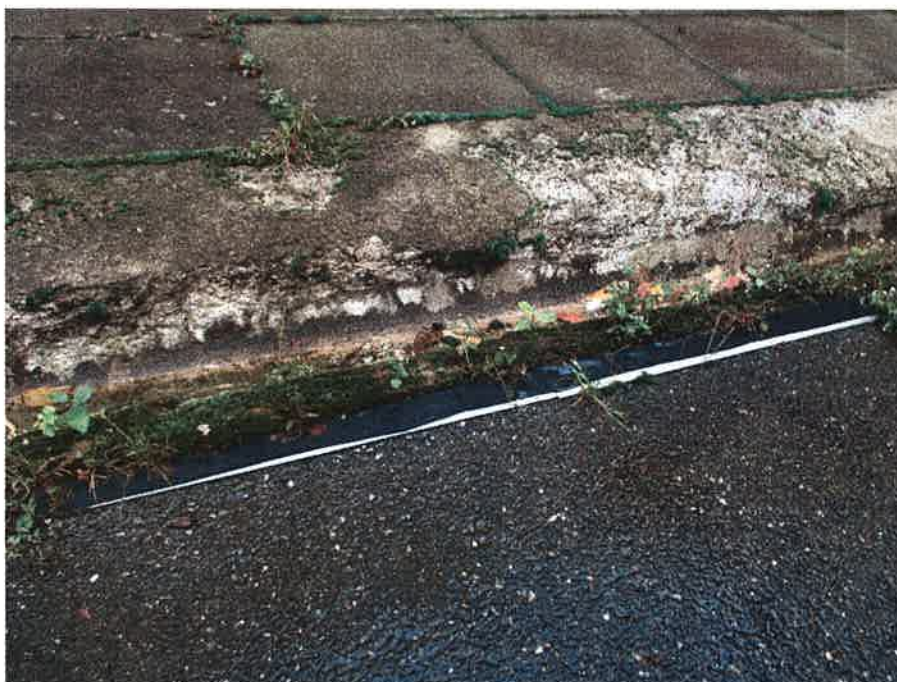
Špatné zakončení hydroizolace u odtokového žlábků
