ZÁVĚREČNÁ ZPRÁVA

Z PRŮZKUMU MOŽNÝCH PŘÍČIN ZATÉKÁNÍ DEŠŤOVÝCH VOD
DO PODZEMNÍCH PODLAŽÍ DOMU č.p. 3222
KLADNO, TYRŠOVA ul.

KVĚTEN 2016

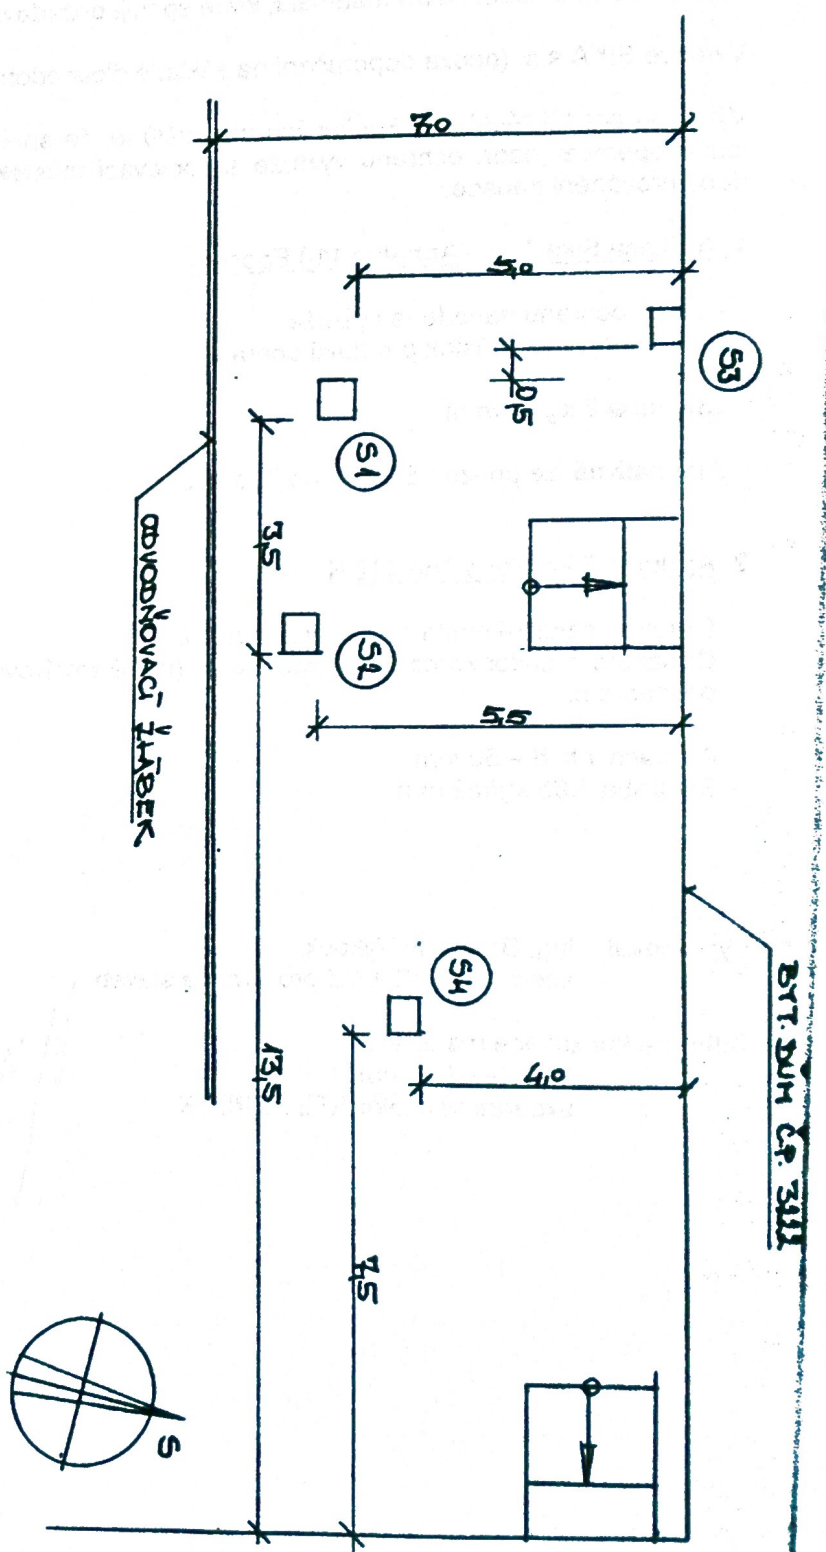
POSOUZENÍ PRŮNIKU DEŠŤOVÝCH VOD
 DO PODZEMNÍCH PODLAŽÍ DOMU č. P. 3222
 KLAĐNO, TYRŠOVA UL.
SCHEMA PROVEDENÝCH SOND
 m. 1 : 100

Sondy S1 a S2

Zjištění stavu krycího betonu, ochranných vrstev geotextilie a izolace

Sonda S3

Zjištění ukončení vodorovné izolace i paty objektu

Sonda S4

Zjištění kompletní skladby konstrukcí až ke stropnímu panelu.

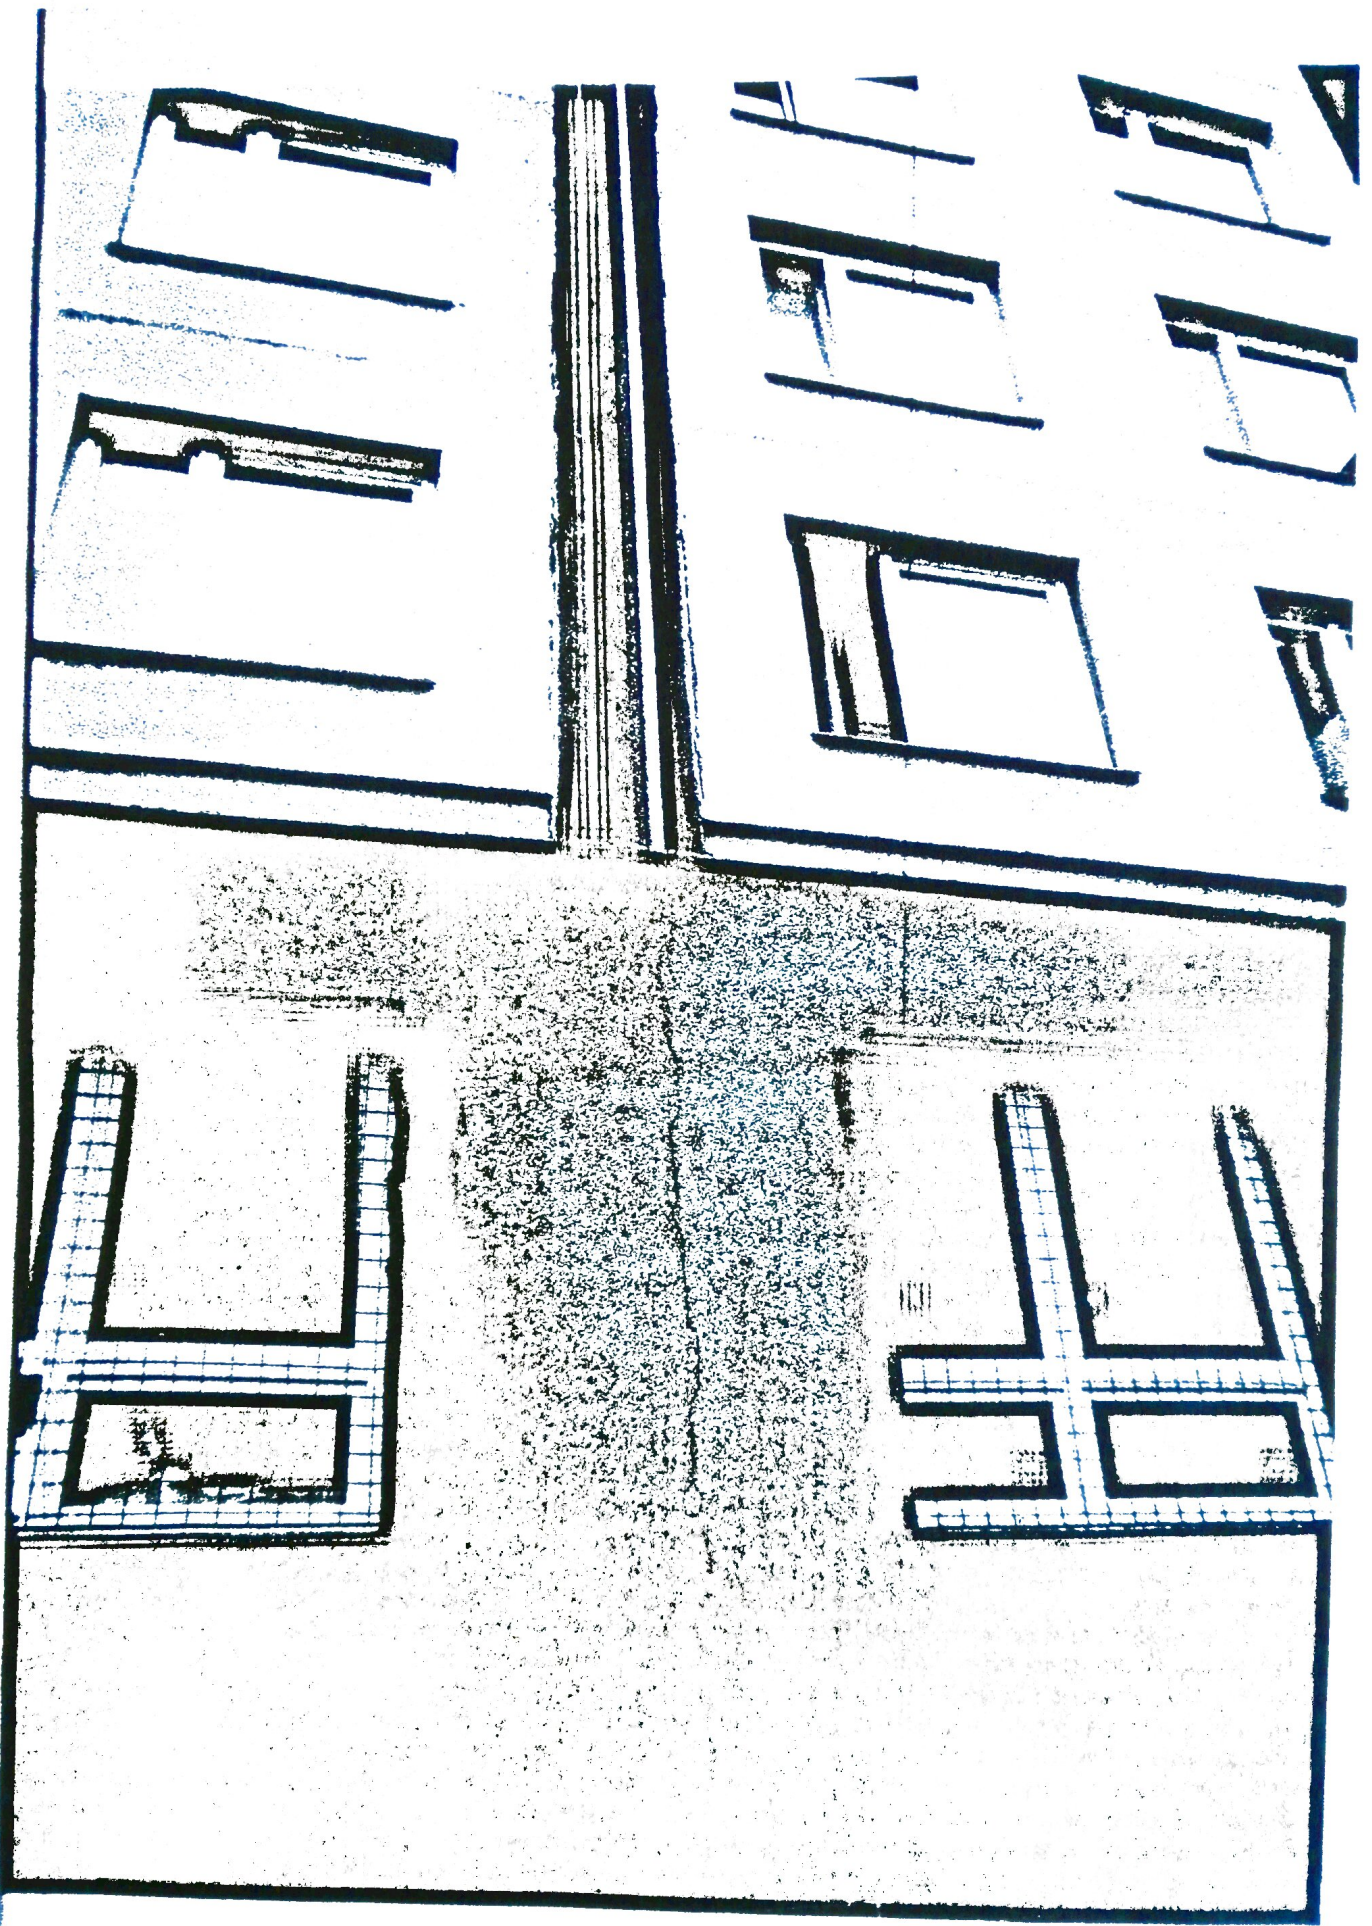
DILATAČNĚ SPÄRA

Na objektu č.p. 3222 je provedená dilatační spára bez těsnění a odvodu dešťových vod, zejména dešťů větrem hnaných na plochu fasády. Původ části vody pronikající do suterénu objektu lze předpokládat i z této spáry.

1. Utěsnění dilatační spáry bude provedeno v rámci akce zateplení objektu kontaktním zateplovacím systémem ETICS. Provedení je v reálném plánu „společenství vlastníků“
